Nieuwe gevel en vides voor hoofdkantoor ASR in Utrecht

Duurzaam hergebruik betonconstructie

project renovatie hoofdkantoor ASR

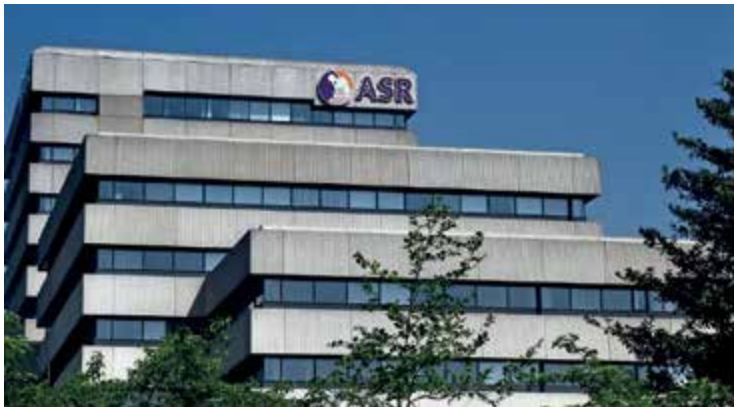
2

Het oorspronkelijke gebouw van ASR (toentertijd AMEV) dateert van begin jaren zeventig en is gebouwd naar een architectonisch ontwerp van architectenburo Spruit De Jong Heringa en een constructief ontwerp van Aronsohn (foto 2). De opdrachtgever wilde destijds een vriendelijk gebouw dat harmonisch in het landschap paste. Het zou huisvesting moeten bieden aan 2500 mensen. Uitgangspunt was dat 'de werkende mens een groot deel van zijn leven op zijn arbeidsplaats doorbrengt, zodat de arbeidsomstandigheden voor hem zo aangenaam mogelijk gemaakt dienden te worden'. Dit heeft geleid tot een mengvorm van kantoorruimten en conventionele ruimten: landschappelijke werkruimten voor grote groepen (foto 3), traditionele ruimten voor kleinere groepen en kamers voor individuen. Een vroeg besef van het maatschappelijk verantwoord ondernemen.

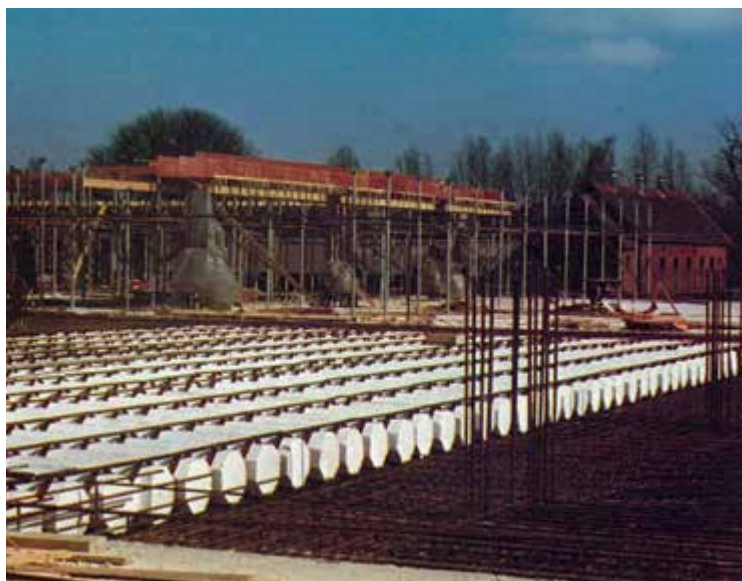
Het gebouw bestaat uit een elf verdiepingen hoge toren en drie vleugels met vijf en zes verdiepingen en verschillende lengten. De hoofdconstructie bestaat in basis uit betonnen kolommen en vlakke betonvloeren. De kolommen zijn overwegend op het standaardstramienraster van 7,2 × 7,2 m² geplaatst. In dwarsrichting van de vleugels zijn echter kolomafstanden van 14,4 – 7,2 – 14,4 m gekozen (fig. 4). De standaard kolomdoorsnede is 600 × 600 mm², plaatselijk vergroot tot 600 × 900 mm² en 600 × 1200 mm². De vloerconstructie is grotendeels 600 mm dik. Om de belasting ten gevolge van het eigengewicht te beperken, zijn grote vloerdelen voorzien van PS-oktrons. Dit zijn gewichtsbesparende vulelementen met achthoekige doorsnede, vervaardigd van polystyreen met een gesloten cellenstructuur (foto 5).

- 5 Om gewicht te besparen, zijn de vloeren tijdens de bouw voorzien van PS-oktrons
- 6 In nieuwe situatie zijn in het middelste stramien vides gezaagd; (a) bestaande en (b) gewenste situatie

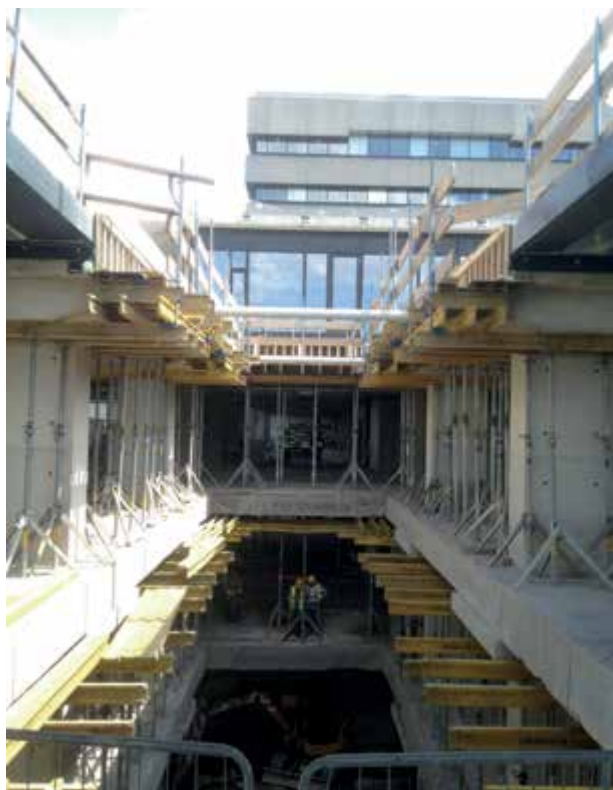
- 9 Duurzaam betoncasco met nieuwe vide in uitvoeringsfase
- 10 Nieuwe vide in uitvoerings situatie
- 11 Revit-model van nieuwe situatie

Nadat de aangebrachte kolomversterkingen en de kolomkoppen voldoende waren uitgehard, is gestart met het zagen van de vides (foto 9 en 10).

In de uitvoeringsfase heeft de aannemer besloten een versterking van gewapend beton rondom de bestaande betonkolommen aan te brengen. Hiertoe zijn de kolommen opgeruwd. De betonsamenstelling van deze versterking is dusdanig bepaald dat de invloed van de verhardingskrimp en kruip bleven beperkt. Uiteraard waren bij deze alternatieve uitvoeringsmethodiek ook kolomkoppen noodzakelijk. Maar de totale hoeveelheid stempelwerk kon worden beperkt. Deze alternatieve methodiek was complexer, maar leverde wel tijdsvoordeel op.

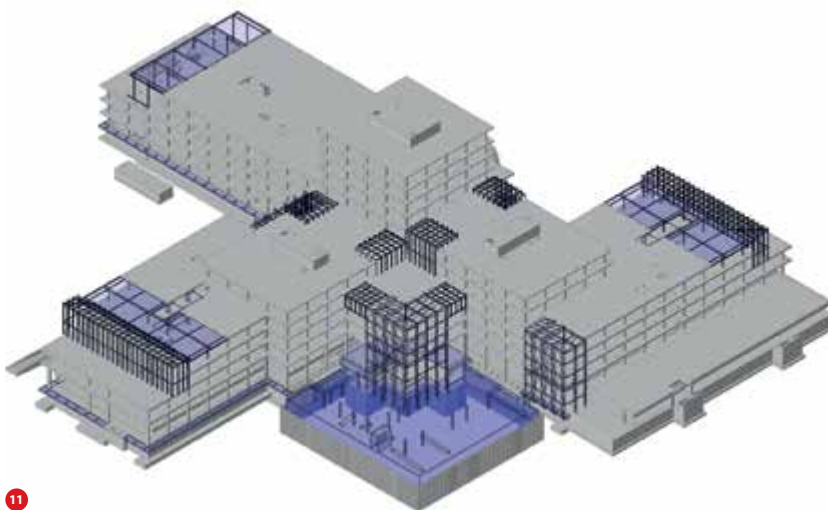
11

De wens van ASR om een groot, centraal gepositioneerd vergadercentrum in het gebouw onder te brengen, was gezien de beschikbare vrije verdiepingshoogte complex. De architect heeft daarom het nieuwe vergadercentrum op kelderniveau tegen de bestaande kelder ontworpen (fig. 11). Het moest op hetzelfde aanlegniveau worden gerealiseerd als de oorspronkelijke kelder. Randvoorwaarde was dat hierbij de draagkracht onder de bestaande fundering niet zou worden verstoord. Voor dit nieuwe deel is een bouwkuip aangebracht met, waar mogelijk, tijdelijke stalen damwanden. Langs de bestaande fundering op staal was het risico op ontspanning van de grond tijdens het trekken van damwanden te hoog. Daarom zijn daar permanente stalen damwanden toegepast, vrij van de teen van de bestaande kelderfundering (fig. 12). In de bouwkuip zijn trekpalen (Leeuwankers) aangebracht, waarna een onderwaterbetonvloer is aangebracht. Na het leegpompen van de bouwkuip kon worden begonnen met de bouw van het nieuwe vergadercentrum. De constructieve keldervloer is hierbij
